**ESTUDIO DE LA RESISTENCIA A LA EROSIÓN-CORROSIÓN DE LOS  
IMPULSORES DE UNA BOMBA WEMCO RECUBIERTOS POR ROCIADO  
TÉRMICO**

**UNIVERSIDAD AUTONOMA DE OCCIDENTE  
FACULTAD DE INGENIERIA  
DEPARTAMENTO DE ENERGETICA Y MECANICA  
PROGRAMA DE INGENIERIA MECANICA  
SANTIAGO DE CALI  
2013**

**Pasantía de investigación para optar por título de Ingeniero Mecánico**

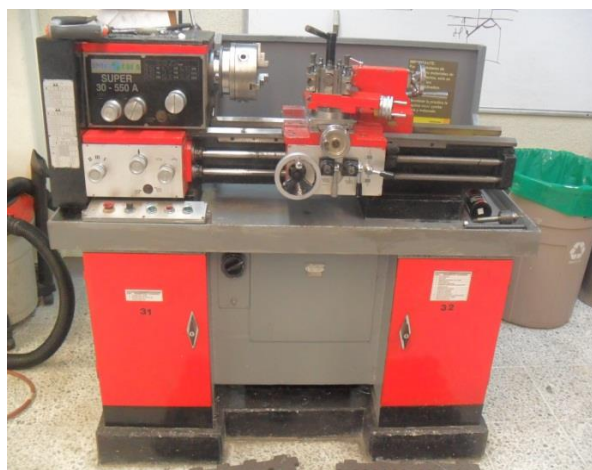
**Figura 5. Torno inmotor súper 30 – 550 laboratorio de manufactura UAO.**

El material utilizado como sustrato fue acero inoxidable AISI 316, utilizado para la fabricación de los impulsores de las bombas Wemco que trabajan en los molinos del Ingenio Manuelita. Se fabricaron probetas de diámetro 15.87 mm, y espesor de 4 mm, en un torno del laboratorio de procesos de manufactura de la universidad Autónoma de Occidente, como se muestra en la figura 5.

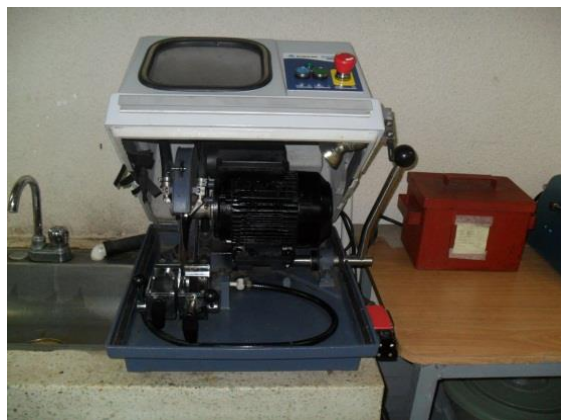
**Figura 8. Cortadora de precisión, laboratorio UAO.**

**5.3.1 Preparación de las muestras para la microscopía.** Se les realizó un corte transversal a una de las muestras, para obtener una vista del recubrimiento junto al sustrato en un plano único. Este corte se llevó a cabo mediante el uso de una cortadora de disco abrasivo, la cual no induce deformaciones y asegura un corte limpio y sin desprendimiento del recubrimiento. En la figura 8 se muestra el equipo de corte empleado.

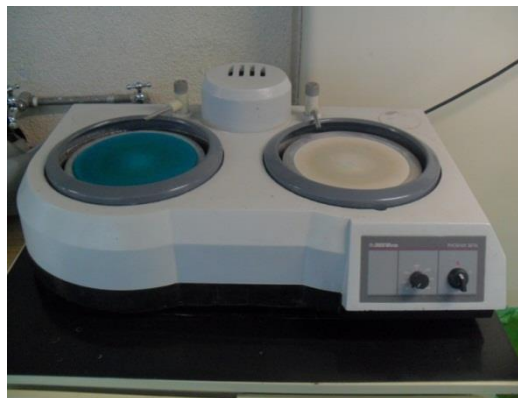
**Figura 10. Equipo de desbaste y pulidora, laboratorio UAO.**

- Se pulió la superficie de las muestras montadas en baquelita mediante un equipo de desbaste que permite obtener una condición especular. El equipo consta de un plato rotatorio que emplea como elementos de desgaste lijas de carburo de silicio de diversas granulometrías (240 -1000) y para la obtención del acabado tipo espejo fieltros humedecidos con solución de alúmina como abrasivo. En la figura 10 se presenta el equipo.

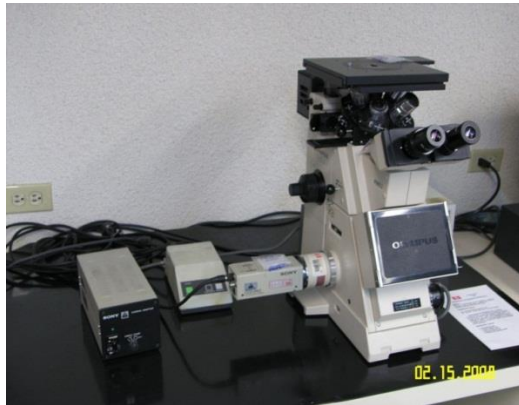
**Figura 11. Microscopio óptico, laboratorio UAO.**

**5.3.2 Microscopia óptica.** Se utilizó un microscopio metalográfico marca Olympus modelo pme 3 - 313, que se muestra en la figura 11. Este equipo se utiliza para observar la microestructura de materiales ferrosos y no ferrosos a distintos aumentos, permite determinar las fases presentes en los materiales.

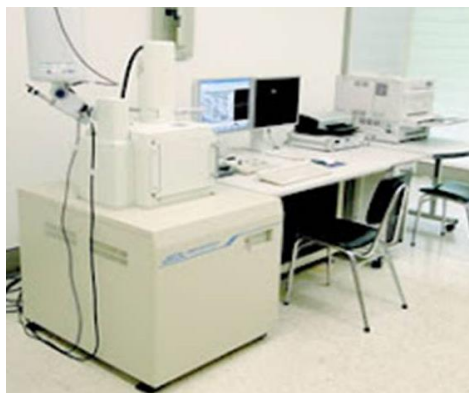
**Figura 12. Microscopio electrónico de barrido. Fuente: Laboratorio CENM, Univalle**

**5.3.3 Microscopía electrónica de barrido.** El análisis con MEB se llevó a cabo mediante un equipo del Centro de Excelencia en Nuevos Materiales de la universidad del Valle, el cual permite realizar ampliaciones hasta 5000x de contrastes composicionales, mediante el uso de electrones primarios, y la topografía de la superficie con electrones secundarios. En la figura 12 se muestra el equipo de microscopía electrónica que fue utilizado para el estudio de las muestras.

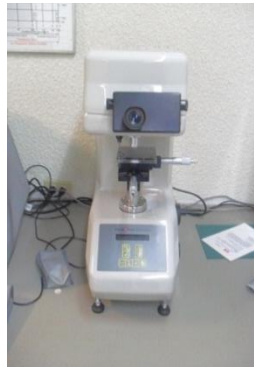
**Figura 13. Micro-durómetro, laboratorio, UAO.**

**5.3.4 Microdureza.** Para el estudio de la dureza se empleó un micro-durómetro marca Zwick, equipado con un indentador Vickers, que se muestra en la figura 13, se realizaron 8 indentaciones aleatorias y separadas entre sí, para no afectar la medición de la anterior sobre las zonas del sustrato y del recubrimiento. El valor de la dureza se obtuvo con el promedio de las indentaciones y se compararon los resultados con el fin de estudiar la uniformidad de la dureza.

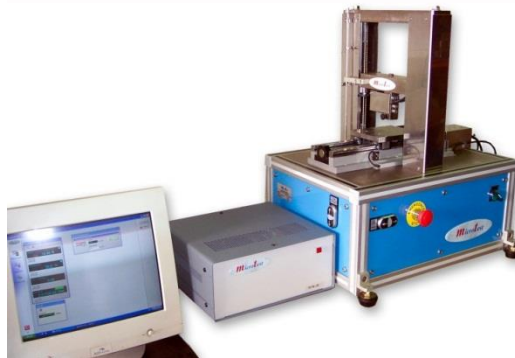
**Figura 15. Equipo de pruebas de rayado, laboratorio GCIM. UAO.**

**5.3.6 Prueba de rayado.** Con el objetivo de analizar la coalescencia que presentan cada uno de los recubrimientos al ser depositados en el material base, es decir la adherencia de cada uno de ellos, y a la vez observar las consecuencias que genera su aplicación utilizando la técnica de desprendimiento del recubrimiento se utilizó la prueba de rayado, Scratch Test, véase figura 15.

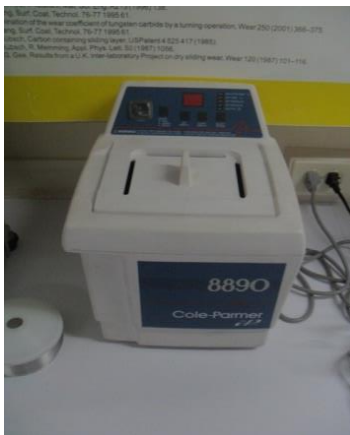
**Figura 17. Equipo de ultrasonido, laboratorio GCIM. UAO.**

- Se limpiaron cada una de las probetas utilizando un equipo de ultrasonido marca Cole-Palmer para eliminar los residuos de la superficie. El equipo se muestra en la figura 17.

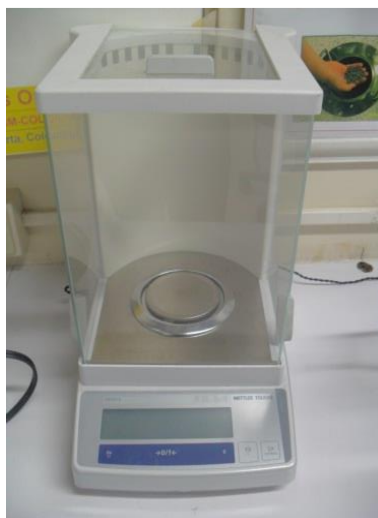
**Figura 18. Balanza analítica, laboratorio GCIM. UAO.**

- Se pesó cada una de las probetas mediante el empleo de una balanza analítica con precisión 0.0001 gr amos que se muestra en la Figura 18.

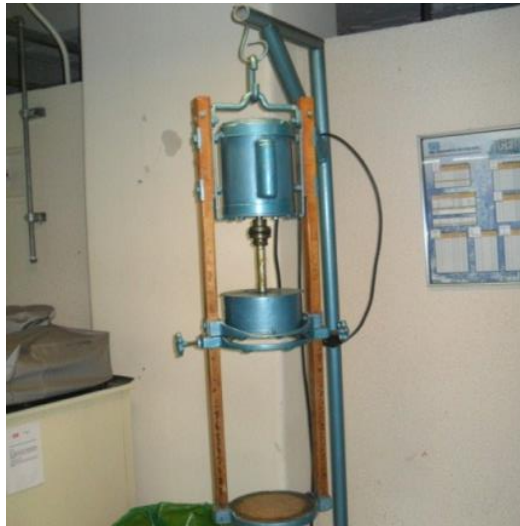
**Figura 19. Maquina tamizadora de arena, Laboratorio UAO.**

- El porcentaje de humedad contenida en la arena no debe superar el 0,5% en peso. Para verificar esta condición se tomaron 100 gr. de arena y se colocaron en un horno a 260 °C durante 1 hora, luego se pesó nuevamente la arena y se comprobó que la pérdida de peso de los 100 g iniciales no superaba los 0,5 gr. luego del proceso de secado.
- La granulometría debe ser tal que sus granos posean unas dimensiones que oscilen entre 112 y 312  $\mu\text{m}$ , para la comprobación de este parámetro se procedió a tamizar 50 g de la arena, durante 15 min. Empleando mallas de diversas aperturas mediante una máquina tamizadora, en la Figura 19 se muestra la tamizadora de precisión. Y en el cuadro 7 se evidencia los resultados.

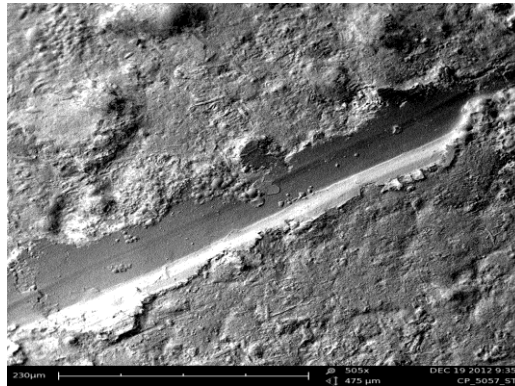
**Figura 26. Micrografía de la huellas sobre el recubrimiento depositado sobre acero AISI 316 evidenciado falla cohesiva**

En la micrografía MEB de la figura 26 se revelan algunas **fallas cohesivas** en el recubrimiento, se aprecia alta deformación elásto-plástica en las fronteras de la huella.
